Dossier Technique Immobilier

Numéro de dossier : 26-03-SOTIRESCU-9443
Date du repérage : 27/03/2026

Résumé de l'expertise n° 26-03-SOTIRESCU-9443

Adresse : **371 Av. de la Corniche**

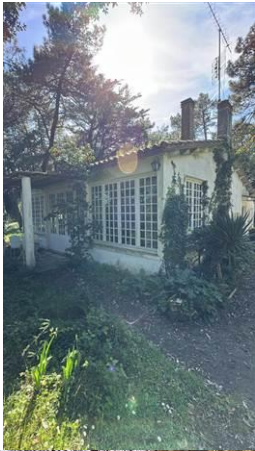
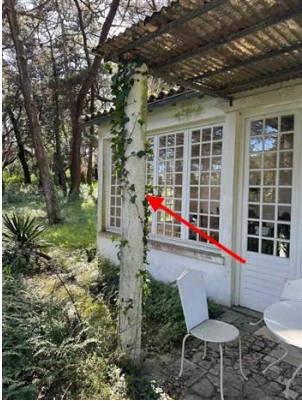
Localisation	Identifiant + Description	Conclusion (justification)	Etat de conservation** et préconisations*	Photo
Parties extérieures	<p><u>Identifiant:</u> M001 <u>Description:</u> Coffrage perdu <u>Liste selon annexe.13-9 du CSP:</u> B</p>	<p>Présence d'amiante (sur jugement de l'opérateur)</p>	<p>Matériau non dégradé</p> <p>Résultat EP**</p> <p>Préconisation : Il est recommandé de réaliser une évaluation périodique.</p>

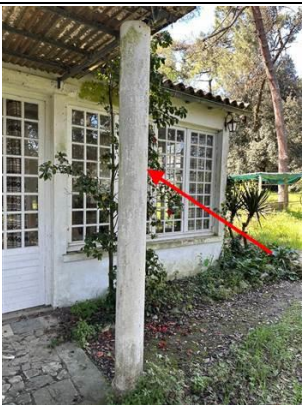
<p><u>Identifiant:</u> M002 <u>Description:</u> Coffrage perdu <u>Liste selon annexe.13-9 du CSP:</u> B</p>	<p>Présence d'amiante (sur jugement de l'opérateur)</p>	<p>Matériau non dégradé</p> <p>Résultat EP**</p> <p>Préconisation : Il est recommandé de réaliser une évaluation périodique.</p>

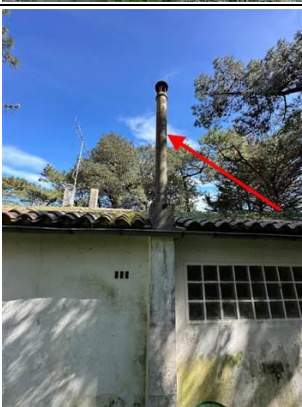
Toiture	<p><u>Identifiant:</u> M003 <u>Description:</u> Conduit en fibres-ciment + chapeau <u>Liste selon annexe.13-9 du CSP:</u> B</p>	<p>Présence d'amiante (sur jugement de l'opérateur)</p>	<p>Matériau non dégradé</p> <p>Résultat EP**</p> <p>Préconisation : Il est recommandé de réaliser une évaluation périodique.</p>

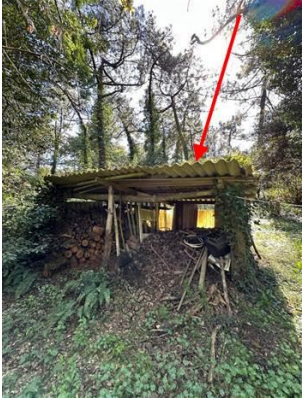
Localisation	Identifiant + Description	Conclusion (justification)	Etat de conservation** et préconisations*	Photo
Rez de chaussée - Appenti	<p><u>Identifiant:</u> M004 <u>Description:</u> Plaques en fibres-ciment (y compris plaques « sous tuiles ») <u>Liste selon annexe.13-9 du CSP:</u> B</p>	Présence d'amiante (sur jugement de l'opérateur)	<p>Matériau dégradé (étendue généralisée)</p> <p>Résultat AC2**</p> <p>Préconisation : Il est recommandé de réaliser une action corrective de second niveau.</p>

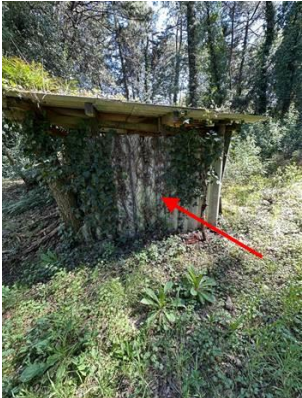
<p><u>Identifiant:</u> M005 <u>Description:</u> Plaques en fibres-ciment (y compris plaques « sous tuiles ») en dépôt <u>Liste selon annexe.13-9 du CSP:</u> B</p>	Présence d'amiante (sur jugement de l'opérateur)	<p>Matériau dégradé (étendue généralisée)</p> <p>Résultat AC2**</p> <p>Préconisation : Il est recommandé de réaliser une action corrective de second niveau.</p>

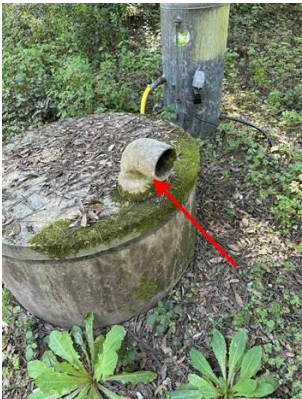
Parties extérieures	<p><u>Identifiant:</u> M006 <u>Description:</u> Conduit en fibres-ciment <u>Liste selon annexe.13-9 du CSP:</u> B</p>	Présence d'amiante (sur jugement de l'opérateur)	<p>Matériau non dégradé</p> <p>Résultat AC1**</p> <p>Préconisation : Il est recommandé de réaliser une action corrective de premier niveau.</p>

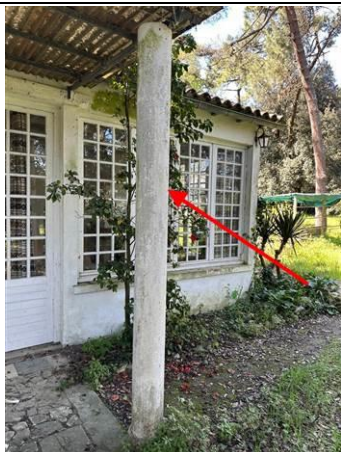
<p>Photo n° PhA001 Localisation : Parties extérieures Ouvrage : 3 - Poteaux Partie d'ouvrage : Coffrage perdu Description : Coffrage perdu</p>
 	<p>Photo n° PhA001 Localisation : Parties extérieures Ouvrage : 3 - Poteaux Partie d'ouvrage : Coffrage perdu Description : Coffrage perdu</p>

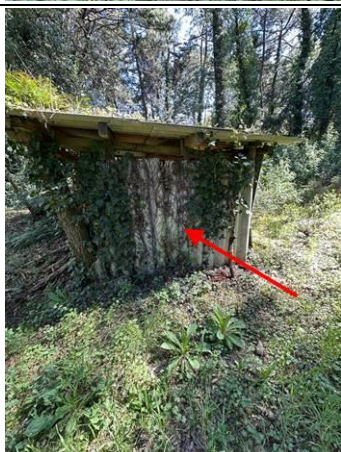
Photo n° PhA004
Localisation : Rez de chaussée - Appenti
Ouvrage : 1 - Couvertures, Toitures, Terrasses et étanchéités - Plaques ondulées et planes
Partie d'ouvrage : Plaques en fibres-ciment (y compris plaques « sous tuiles »)
Description : Plaques en fibres-ciment (y compris plaques « sous tuiles »)
